## CARACTERÍSTICAS : JUNTA DO CABEÇOTE

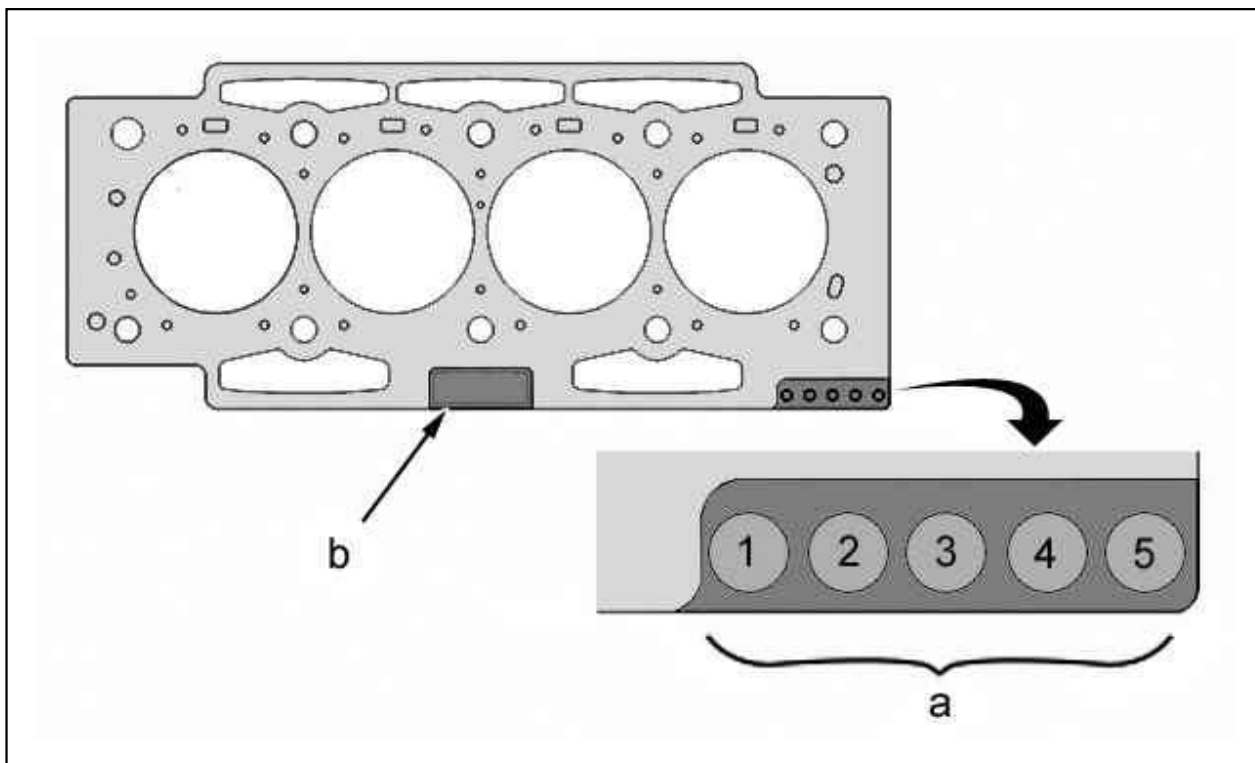
Figura : B1DP16ED

" a" Zona da referência.

" b" Zona de marcação.

-	Cota nominal	Cota de reparação	Cota de reparação	Cota de reparação
Zona da referência : "a"	4 - 5	3 - 4 - 5		
Zona de marcação : "b"	--	R1	R2	R3
Espessura da junta	0,8 mm	1 mm	1,1 mm	1,3 mm
fornecedor	MEILLOR

-	Cota nominal	Cota de reparação	Cota de reparação
Zona da referência : "a"	1 - 4	2 - 4 - 5	
Zona de marcação : "b"	--	R1	R2
Espessura da junta	0,8 mm	1,1 mm	1,4 mm
fornecedor	MEILLOR
